# حقيقة

## المفاعل النووي السوري

وتقارير المخابرات الأمريكية والوكالة الدولية للطاقة الذرية

د. يسري أبوشادي

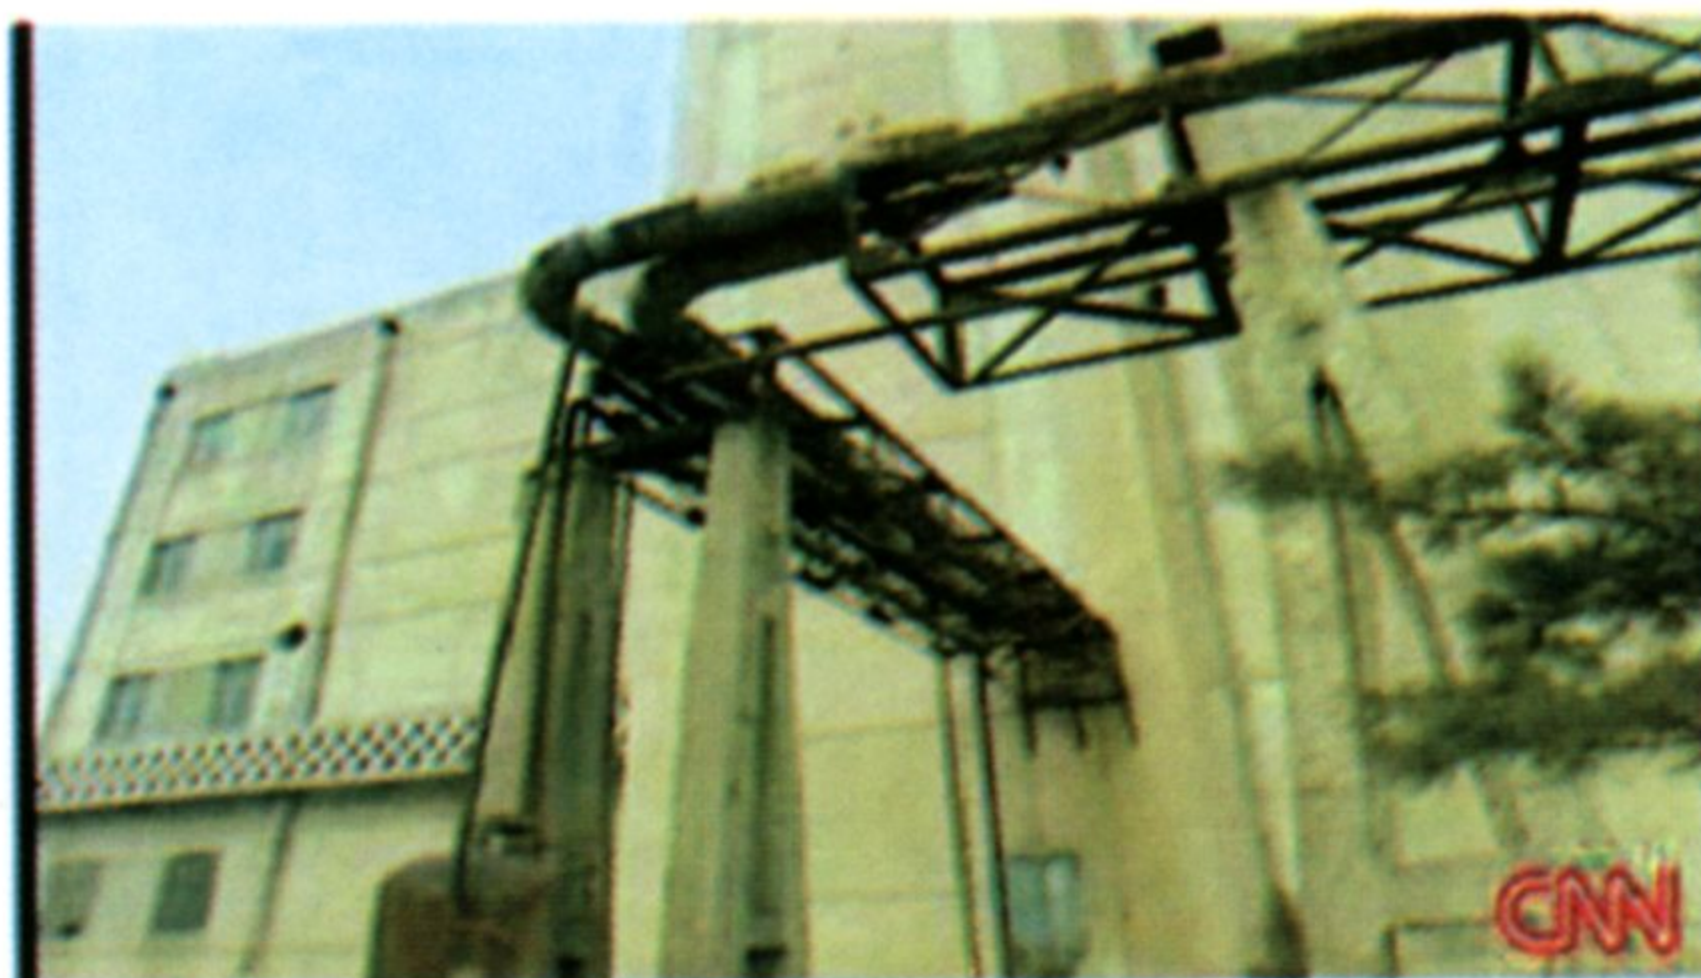
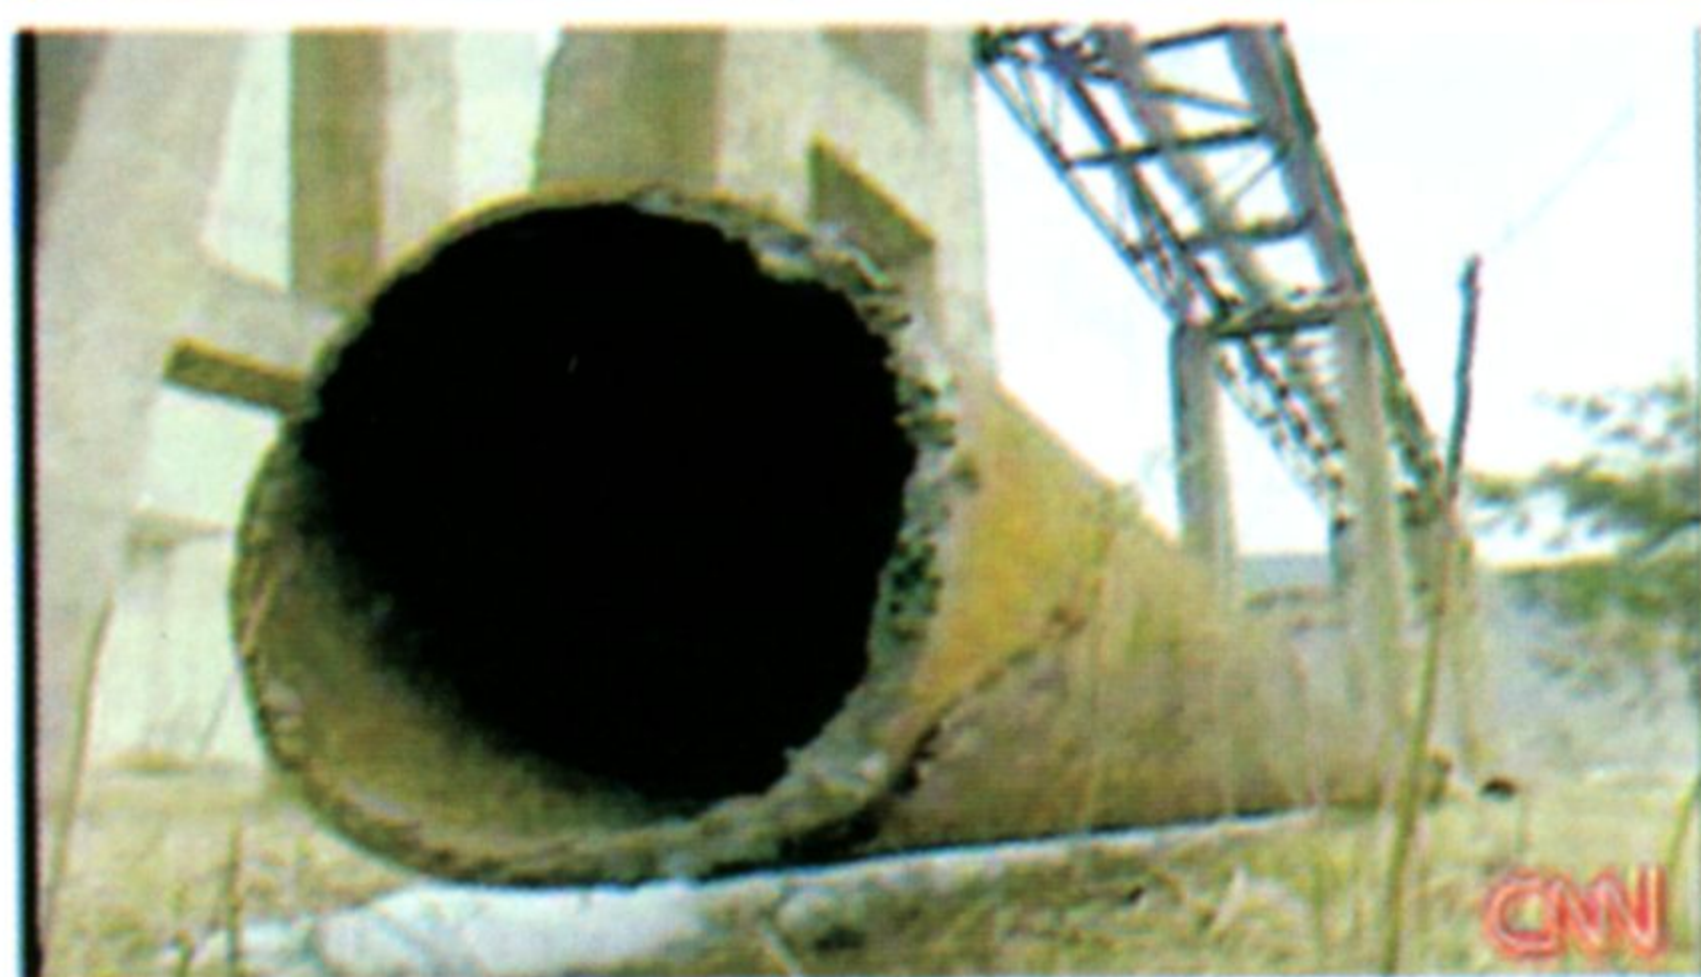
CNN photos of  
disabling the 5MW  
Reactor showing a  
cut piece of steam  
pipes

شكل (٤١) : أنابيب الماء والبخار لدائرة التبريد الثانية والتي تصل بين المبدلات الحرارية ومبنى التبرينة والمولد الكهربى فى الموقع الكورى وهى تظهر بوضوح خارج المبانى

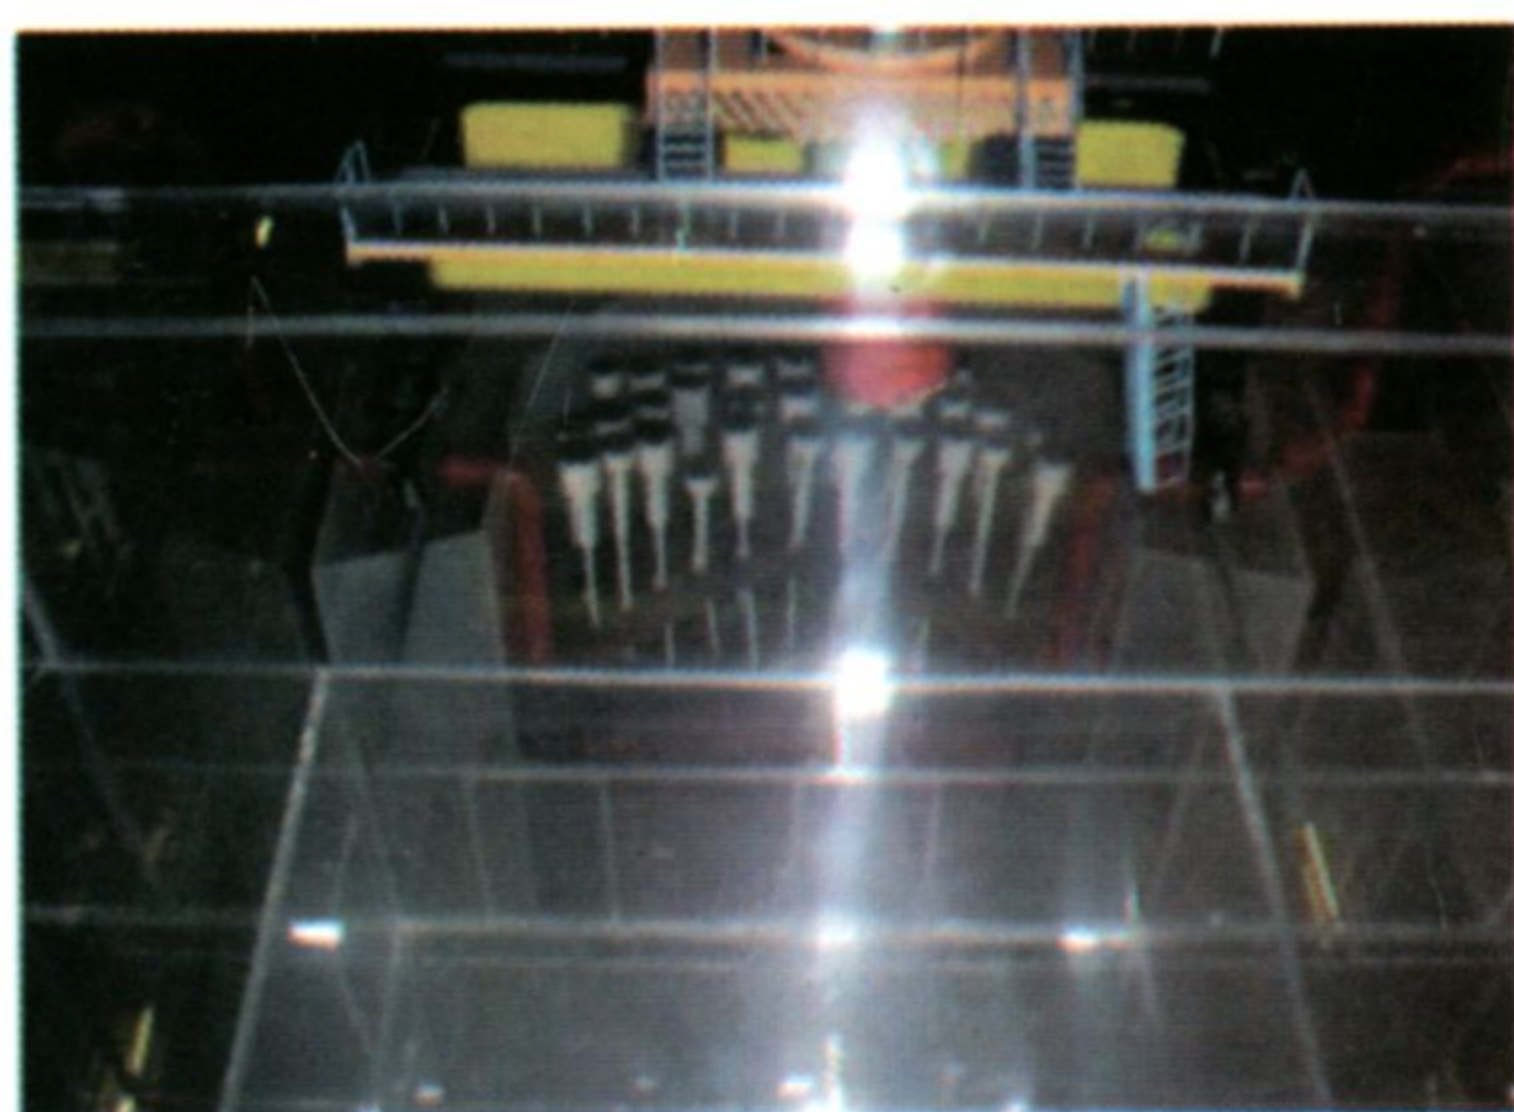
Reactor  
Stack  
(Chimney)

Long  
Refuelling  
Machine

Reactor  
Vessel  
(seen from  
different  
angles  
through the  
glass)

شكل (٤٢) : صور للنموذج الزجاجى لمفاعل ال ٥ ميجاوات كما وجدت فى المعرض  
التكنولوجى الكورى فى بيونج يانج

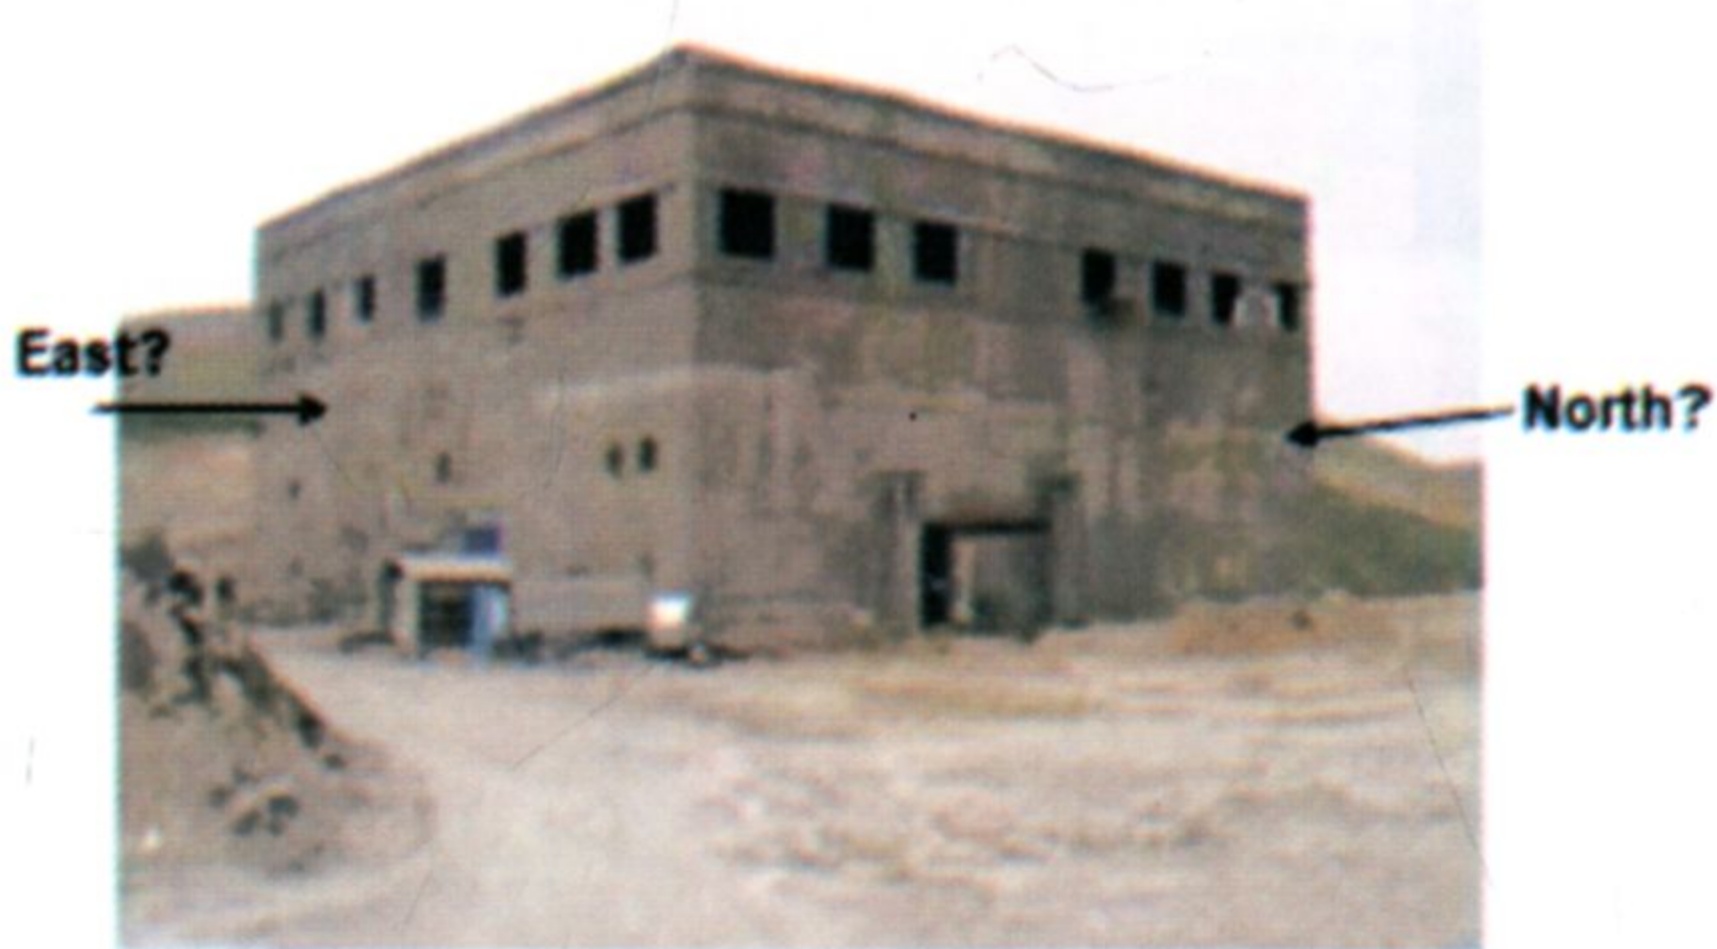
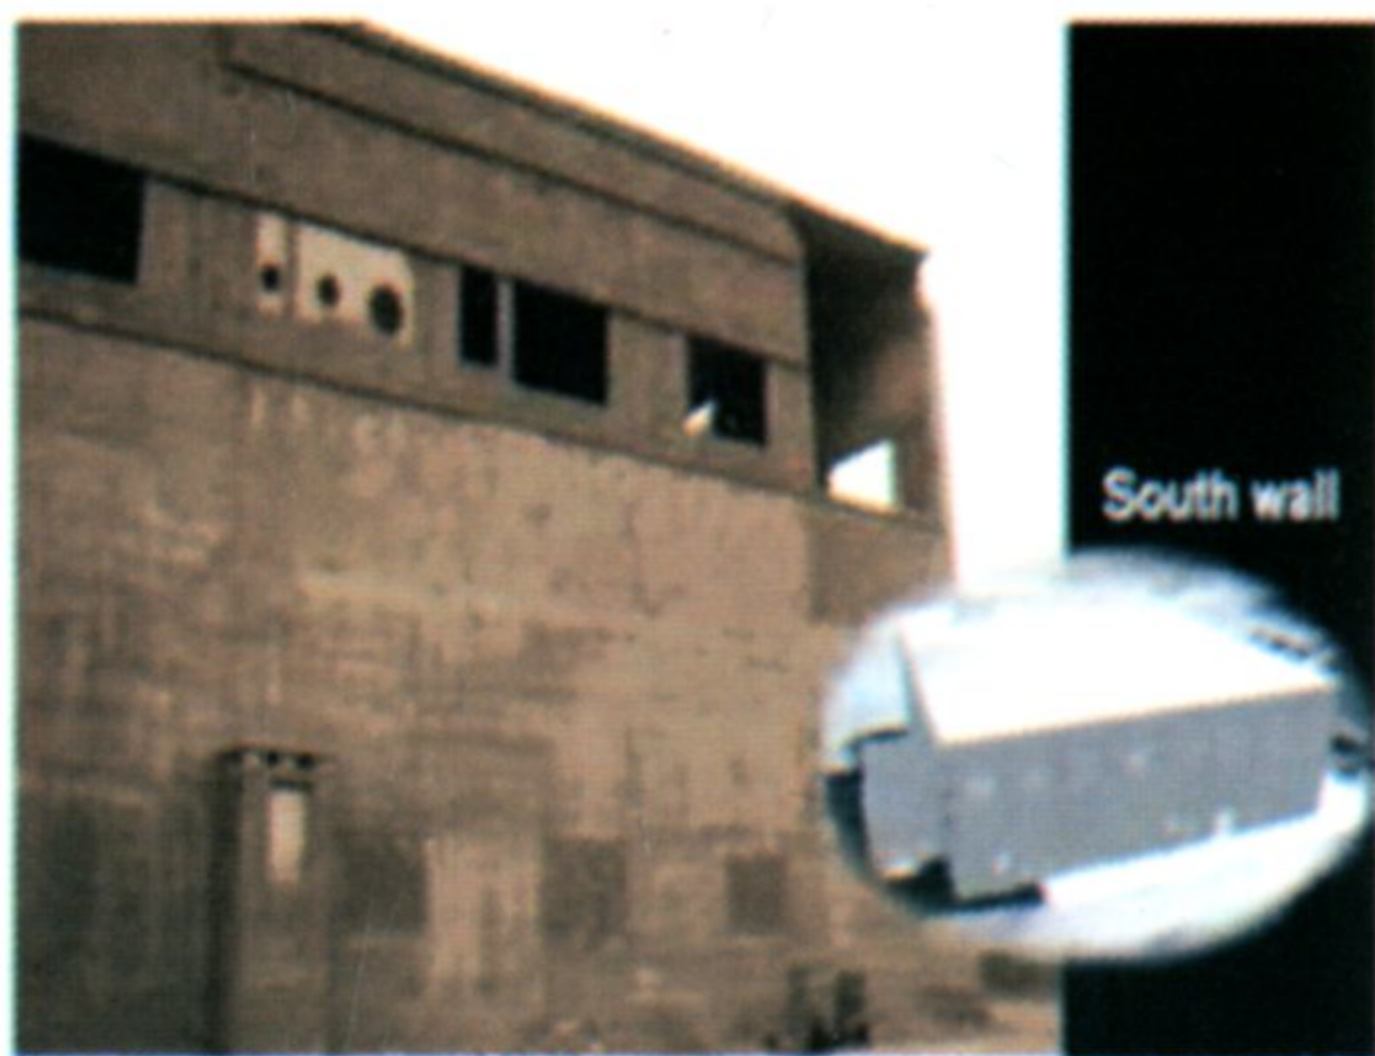
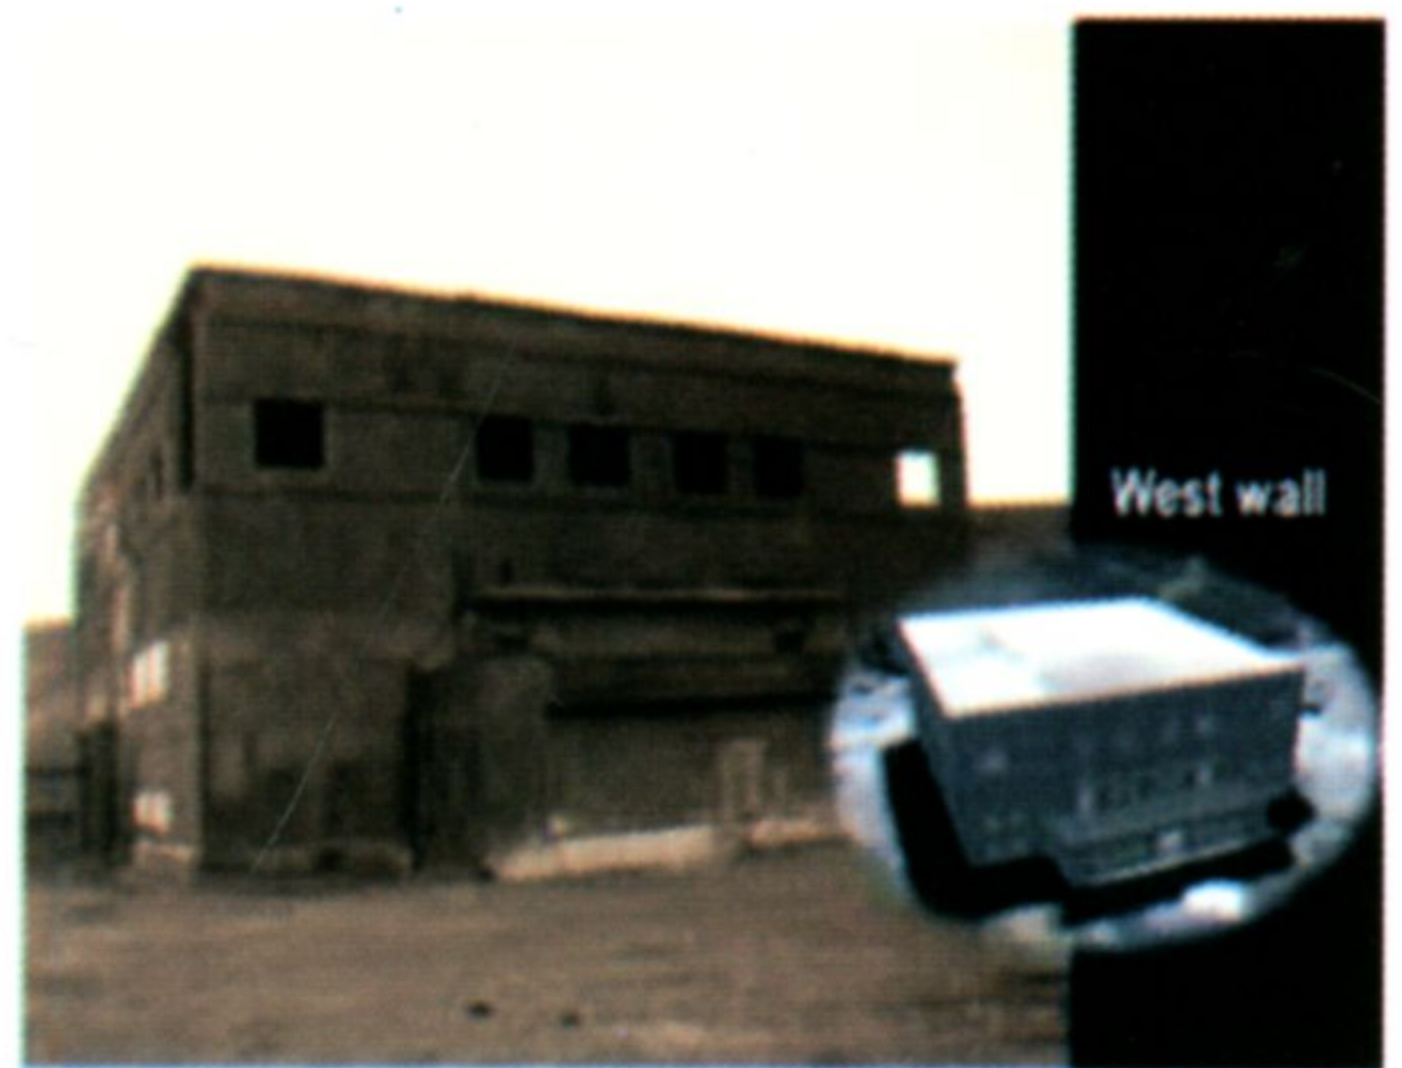
شكل (٤٨) : صور أرضية مختلفة بها عدد من التناقضات

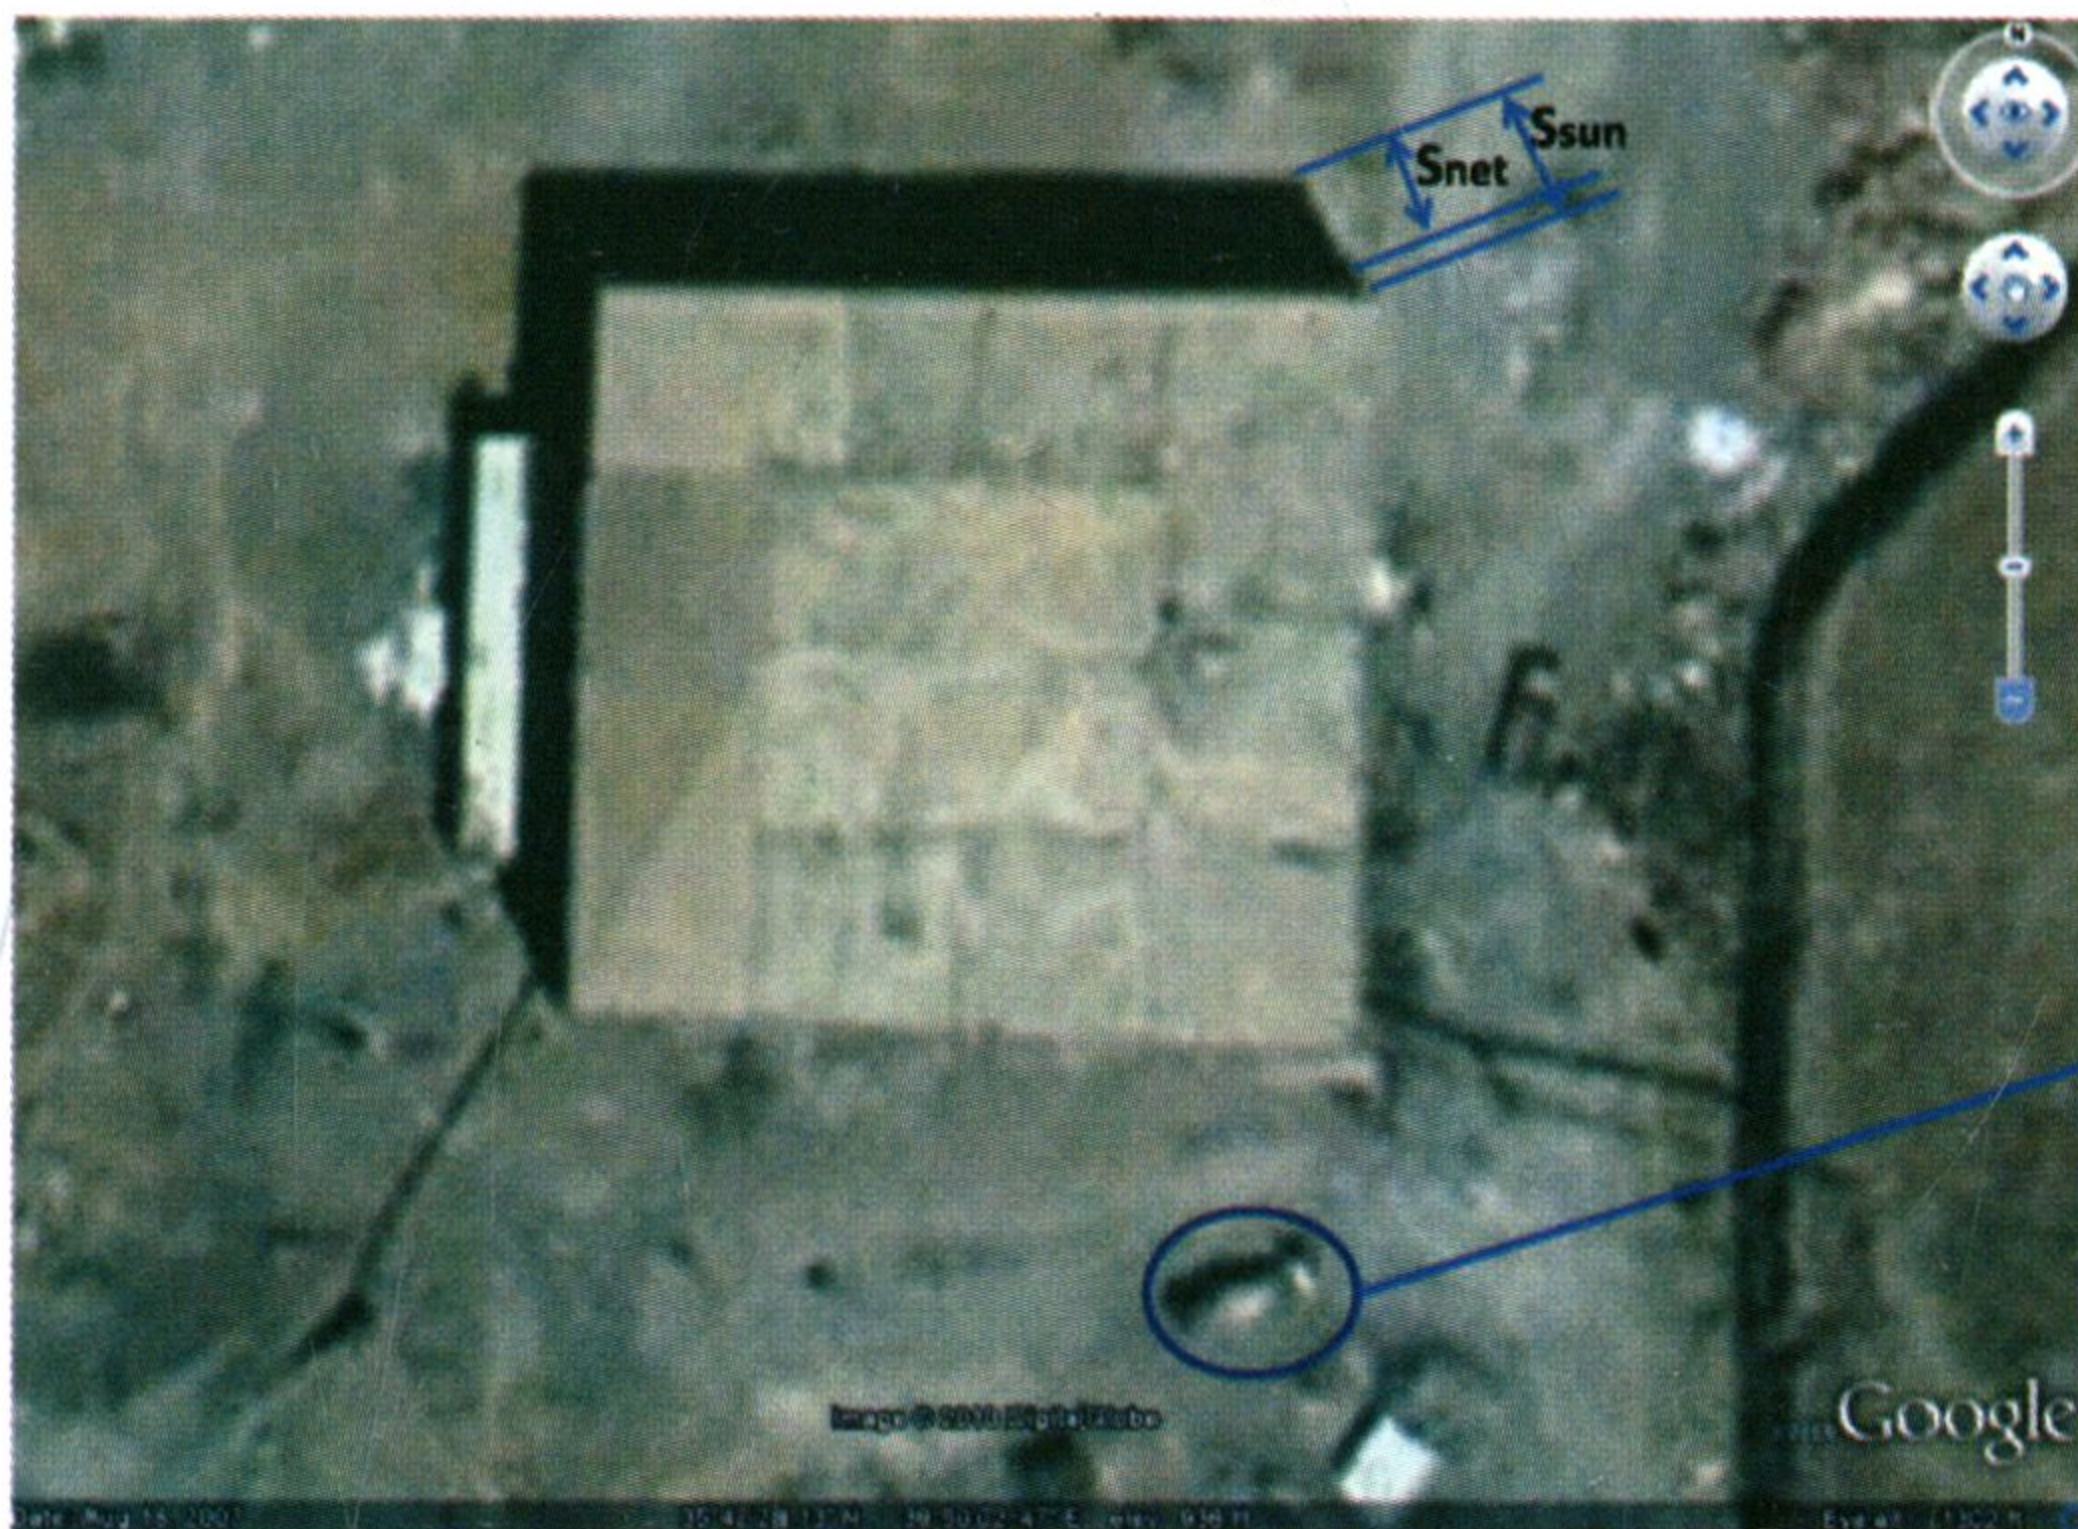
**Satellite image of the Syrian building with its shadow on 18 August 2007**

**A standard Cement Mixer Truck**

شكل (٥٢) : قياس وحسابات الظل لصورة فضائية للمبنى السوري
